# Technical *Info*

## Ausfall des Riemens durch Falschmontage der Spannfeder: CT 942 K1 (Hyundai 1,4-1,6-1/16 V, verschiedene Modelle)

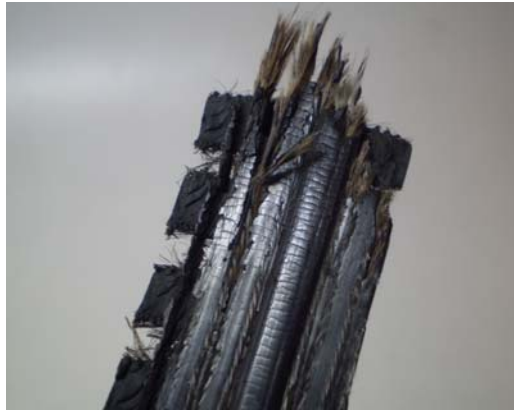
Der Riementrieb fällt aufgrund des gerissenen Zahnriemens aus.

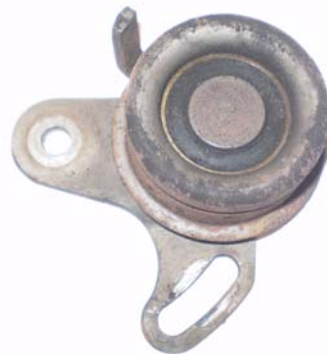
Der Zahnriemen ist auf dem Rücken durch eine am freien Dreh gehemmte Spannrolle überhitzt worden.

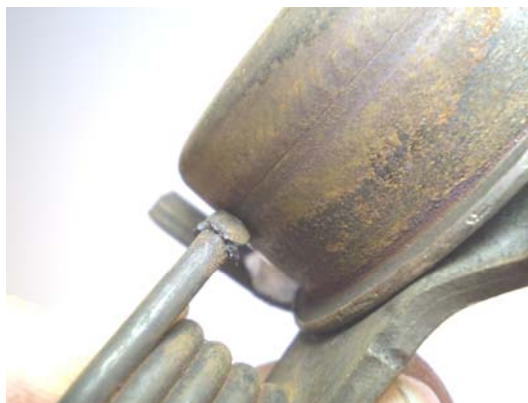
Es kommt sonst zum unzulässigen Kontakt mit dem Laufmantel der Spannrolle.

Die korrekte Einbaulage der Spannfeder muss immer überprüft werden.
